Análisis Morfológico Urbano del Centro Histórico de Santa Cruz de la Sierra

CARRERA: Arquitectura
 PROYECTO: Iniciación Científica
 8° Semestre
 1/2017

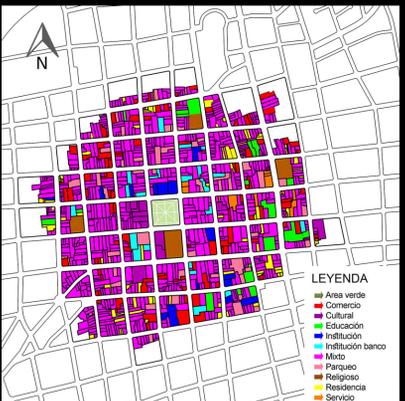
USO DE SUELOS

Predominio de uso mixto (vivienda/comercio/servicios), seguido del uso comercial y servicios (bancos), monumentos religiosos, edificios institucionales, de educación. Los edificios netamente residenciales son puntuales.

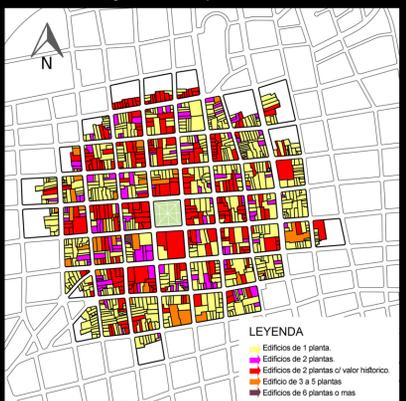
ALTURAS DE EDIFICACION

Se observa un alto porcentaje de edificios con valor histórico y cultural de una planta. Los edificios de dos plantas son pocos, en su mayoría corresponden a la época republicana.

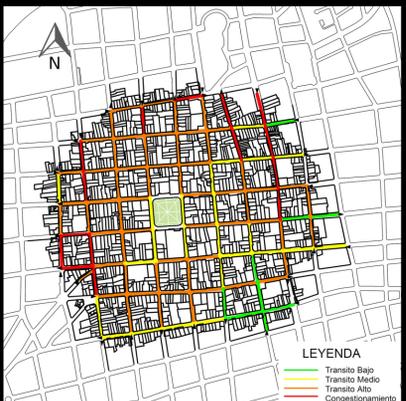
FLUJO VIARIO

El sector presenta un flujo vehicular alto, especialmente entre las 17:00 a 19:00 horas. Entorno a los mercados “Los Pozos” y “7 Calles” el tráfico es congestionado durante todo el día.

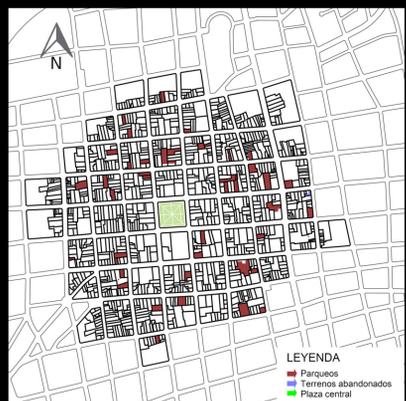
VACIOS URBANOS

Se percibe una gran cantidad de espacios libres, que cumple la función de parqueos públicos, sobre todo en las proximidades de la Plaza 24 de Septiembre. Existen también algunas edificaciones abandonadas, sin uso.

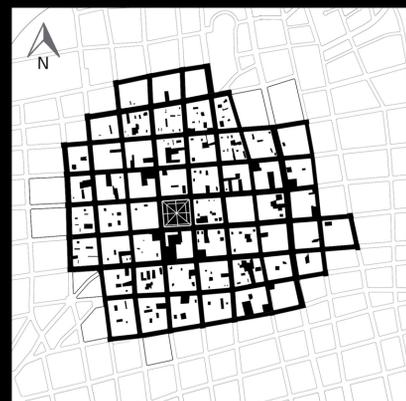
FONDO Y FIGURA

Se hace evidente la presencia de una gran densificación urbana, contrastando con los terrenos vacíos, -espacios libres públicos- como la plaza, el manzано uno y los patios internos tradicionales en algunas viviendas de la época colonial.
