# EL MUSEO ARQUEOLÓGICO REGIONAL: Símbolo Patrimonial de Samaipata

## INTRODUCCIÓN

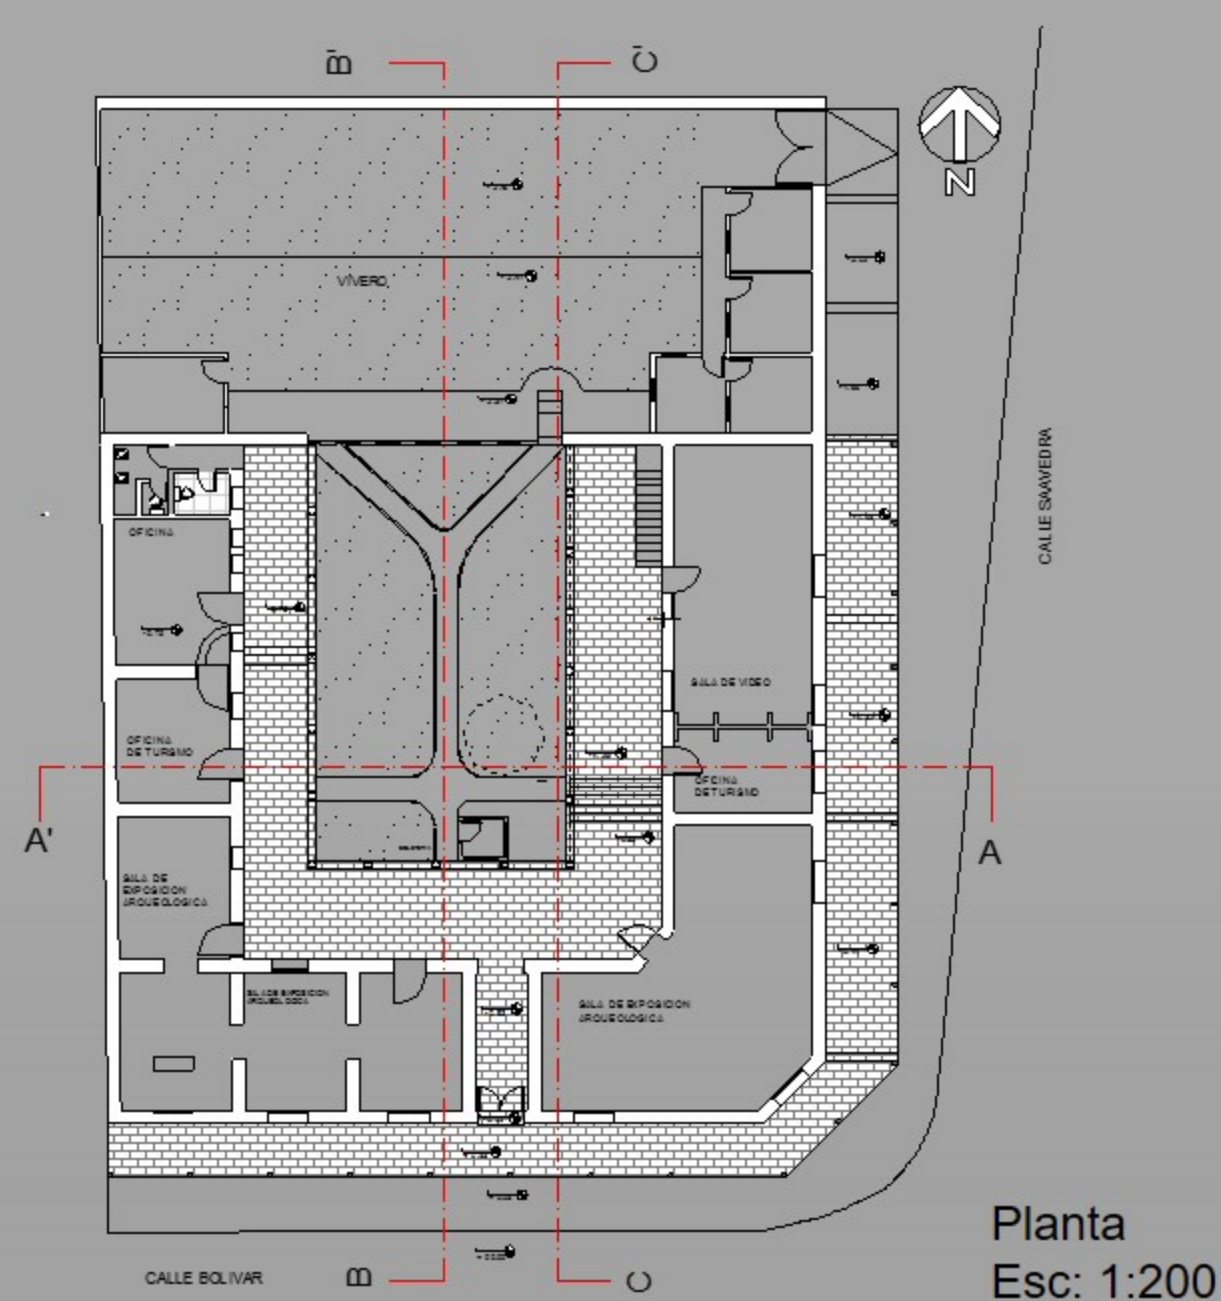
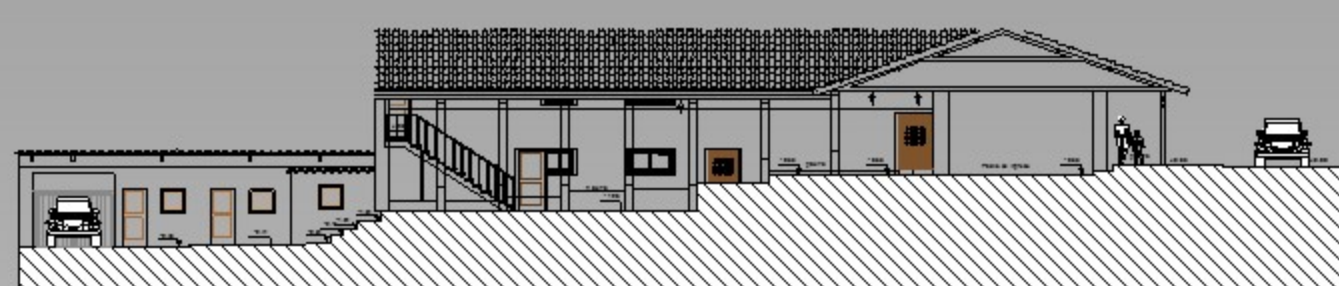
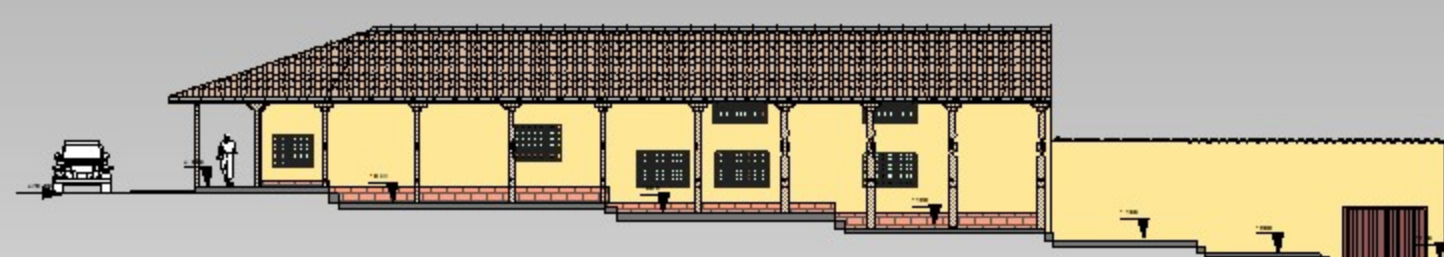
**Fig. 03** Planta y Sección del Museo Arqueológico Regional  
**Fuente:** Elaboración propia con base levantamiento físico

Planta  
Esc: 1:200

Sección C - C'  
Esc: 1:200

Alzado Este  
Esc: 1:200

El edificio adaptado era de uso residencial, posee un amplio ingreso por donde se accede al patio principal. Cuenta con una distribución lineal, dando lugar a los patios internos los cuales "desempeñan una función ecológica, constituyéndose en pulmones verdes de la ciudad (...)" (SEGRE, 1991, p. 36). A la vez se forman galerías laterales con corredores cubiertos y continuos hacia la calle y el patio interior, posibilitando la ventilación e iluminación cruzada.

La edificación es de tipo colonial, no posee ornamentación, se destaca por ser una tipología adaptada a las condiciones climáticas de la región, por el uso de materiales del lugar, como la madera y el adobe.

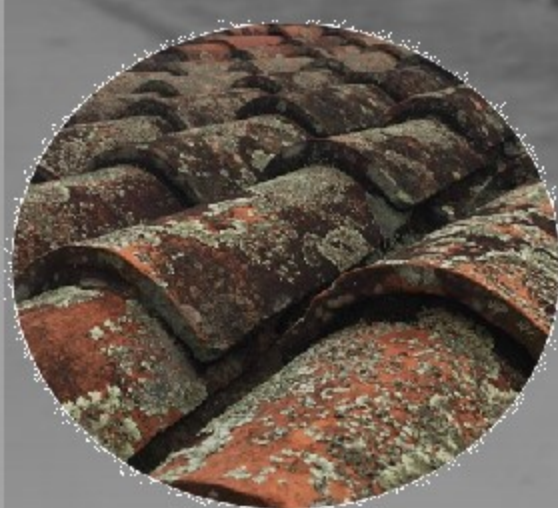
**Fig. 01** Cubierta de teja cerámica.

- 1 Cubierta de teja cerámica cocida, asentada sobre una camada de chuchio.
- 2 Columnas de madera con capitel de dos molduras.
- 3 Piso y zócalo interior y exterior de ladrillo cerámico.
- 4 Estructura con listones de madera sin cepillar.
- 5 Ventanas con moldura de madera, protegidos con una reja de hierro.
- 6 Puerta de madera de 2 hojas, tallada con moldura.
- 7 Muros de adobe de 0.50 cm con mezcla de cal.

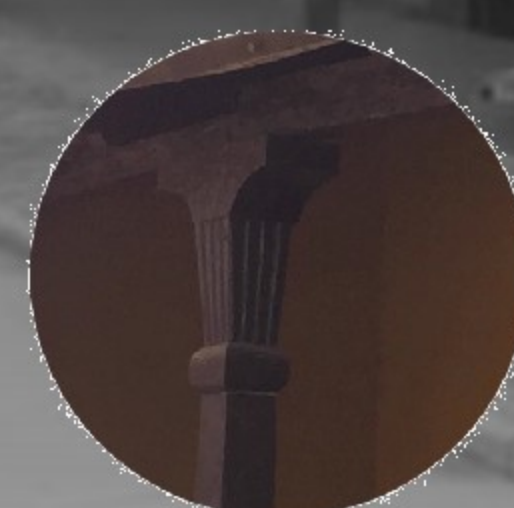
**Fig. 02** Detalle de Capitel.

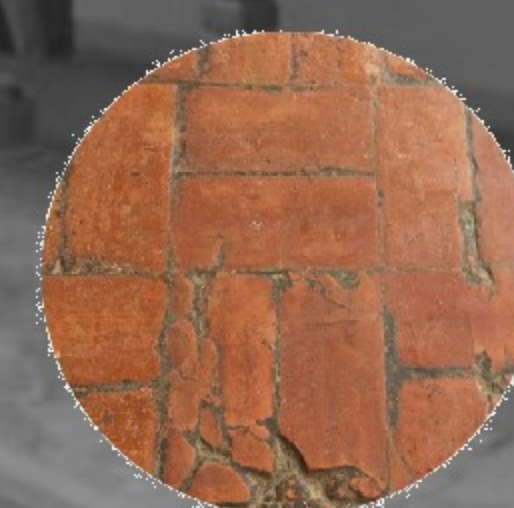
**Fig. 03** Piso de ladrillo cerámico.

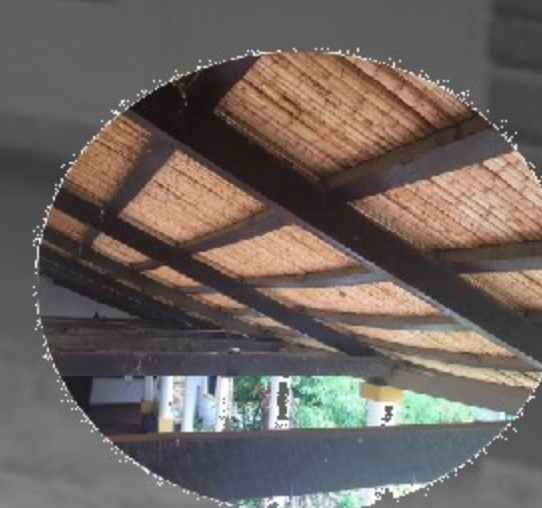
**Fig. 04** Estructura de techo
